水管橋点検業務DXトライアル 結果について

2022年6月10日

神戸市水道局 NTTビジネスソリューションズ

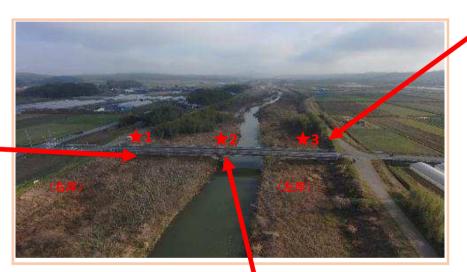
- 1. 水道管路で錆、損傷変形を確認
 - 2. 空気弁で、錆、漏水を確認
 - 3. 添架金物U字ボルト(16か所)で錆を確認

★1: 錆・損傷変形を確認

⇒後日、修繕対応

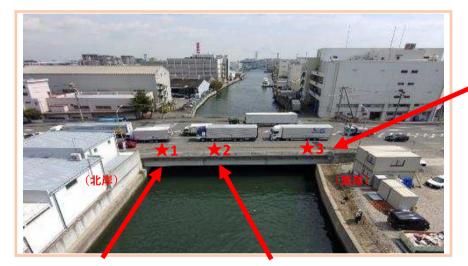
- 1. 伸縮管カバーで錆を確認
- 2. 添架支持金物U字ボルトで錆を確認
- 3. 水道管外装で変色を確認

★1:伸縮管カバーで錆

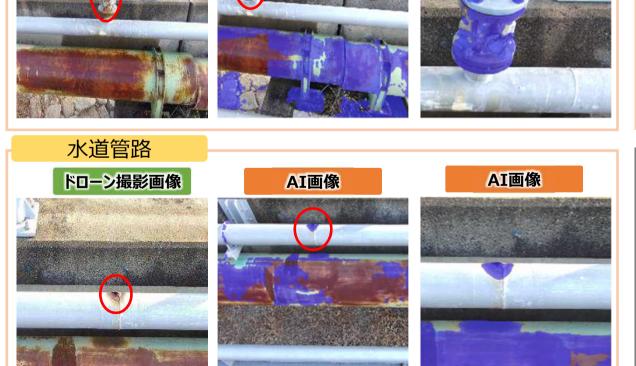
空気弁

・『添架金物U字ボルト』・『空気弁』・『水道管路』のサビをAI画像でも検出確認。

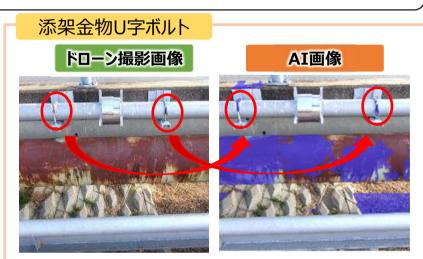
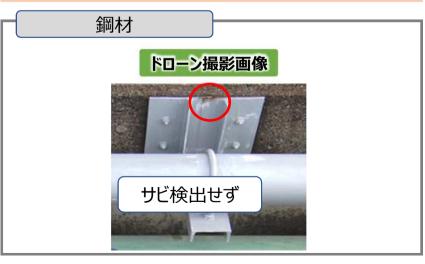
AI画像

・『鋼材」のみサビ検出せず。

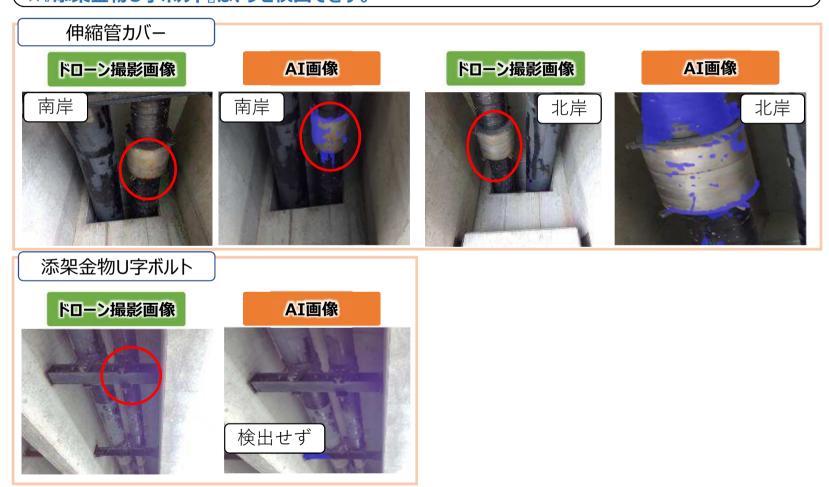
- ★『伸縮管カバー』は、一部サビの検出は出来たものの、サビとは関係ない部分についても サビ判定となっており、正確な検出結果とは言えない。
- ★『添架金物U字ボルト』は、サビ検出できず。

- ▶ 『伸縮管カバー』の一部サビを検出出来ている箇所もありましたが、サビ対象以外ついても サビ判定と検出しており、また誤検出が多く、正確な検出結果といえない。
- ▶ 『添架金物U字ボルト』については、サビ検出出来ず。

- ✓ 常本橋に添架されている水道管に関してはNTT管路に類似している点や、 画像の明るさにより十分な検出結果が得られたと考えらる。
- ✓ 一方、御影大橋の水道管については、添架位置が橋梁下で比較的暗く、 サビが見分けにくかったため、十分な検出が出来なかったと考えられる。

- ◆ サビと思われる箇所を接写する
- ◆ 色合いについての画像処理を行い、かつ学習データを増やしAIの追加学習を行う。
